## Makita Sp. z o.o. ogłasza akcję serwisową dla modelu DGP180

Smarownica akumulatorowa Makita DGP180Z (kod kreskowy 088381 88681 9), DGP180RT (kod kreskowy 088381 88677 2) oraz akcesoria:

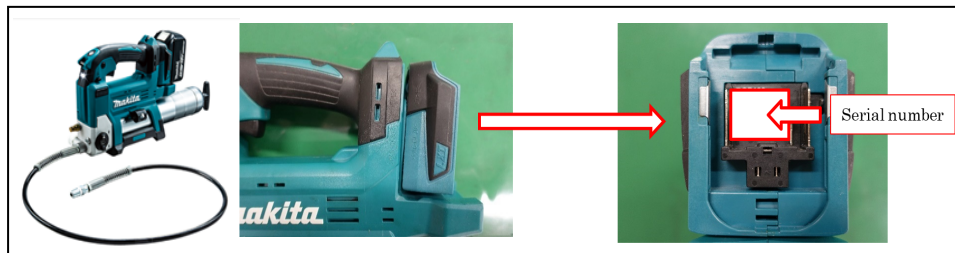
Wielokrotne zginanie końcówki węża w celu aplikacji smaru do wąskich przestrzeni może powodować powstanie otworu w pobliżu końcówki węża, w wyniku czego smar może wyciekać pod wysokim ciśnieniem.

Użytkownicy są zobowiązani do natychmiastowego zaprzestania używania wycofywanych Smarownic Akumulatorowych i wymienionych Przewodów Giętkich jako akcesoriów.

Przewód giętki zostanie wymieniony bezpłatnie. Makita zajmie się odesłaniem wadliwych maszyn i akcesoriów.
